Feldversuch „F16“

1. Der Rahmen

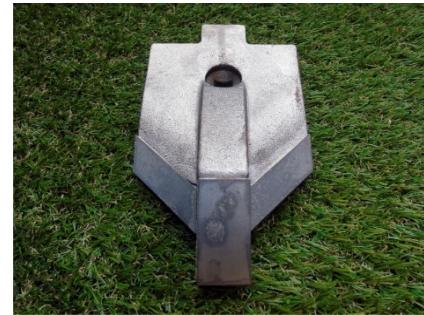
Beide Schare im Originalzustand. Auf die Abnutzung der „Standardschare“ gehen wir später weiter ein.

Die folgende Fotostrecke soll einen kleinen Überblick über den entstandenen Verschleiß geben. Zum Vergleich haben wir eine „normale“ Scharspitze mit unterhalb aufgeschweißter Aufpanzerung eingebaut.

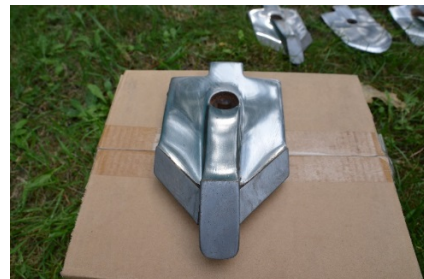
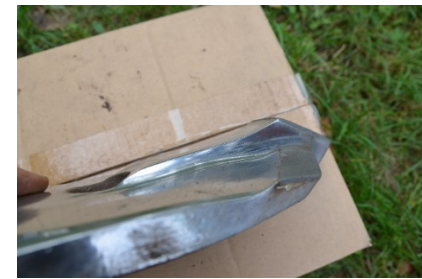
Nach 255ha war der erste Verschleiß deutlich zu erkennen. Die Spitze war bereits rund geschliffen und es entstanden erste Auswaschungen auf der Oberfläche. Der Gewichtsverlust betrug ca. 420g, was etwa 13,5% der Gesamtmasse entspricht.

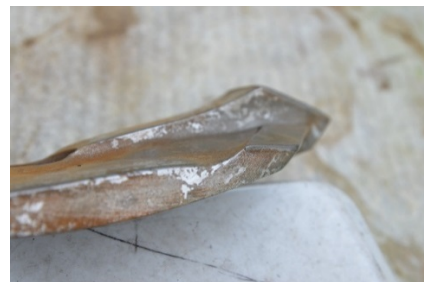
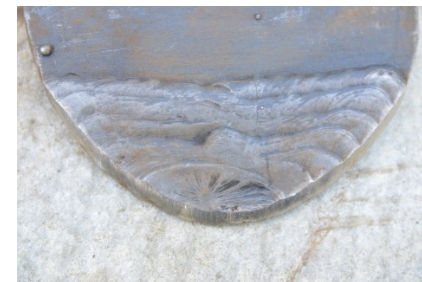
Am Ende der Saison hatten die Schare eine Fläche von ca. 360ha bearbeitet. Während beim „F16“ kaum weitere Auswaschungen zu erkennen waren, war das Standard Schar bis über die Hälfte der Aufpanzerung abgenutzt. Der Materialverlust unseres Schars betrug ca. 510g, was etwa 16,3% seiner Gesamtmasse entspricht. Das Standardschar hatte bis dato ca. 950g verloren, was etwa 43% entspricht. Ein weiterer Einsatz der Standardschare war nicht ratsam, da hier bereits eine starke Rissbildung zu erkennen war.

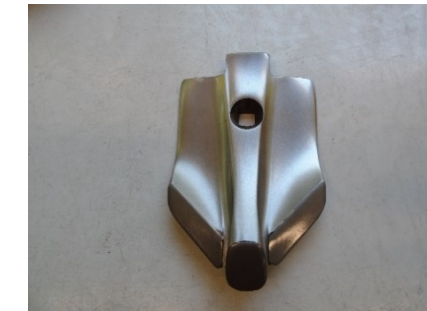
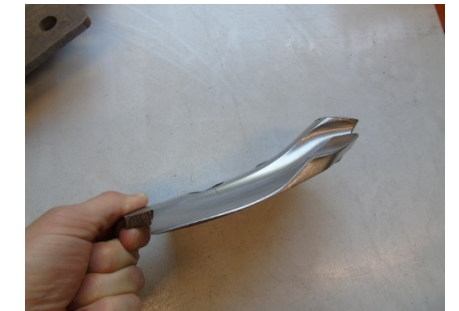
In der Saison 2017 haben wir das Schar weiter arbeiten lassen, bis wir den heutigen Zustand erreicht haben. Es wäre durch aus in der Lage noch mehr Flächenleistung zu erbringen, aber der mögliche Verlust des Schares hätte eine Auswertung unmöglich gemacht. So haben wir das Schar als Studien- und Ansichtsobjekt und können ggf. weitere Erkenntnisse gewinnen.

Das von uns getestete Schar hat die Erwartungen mehr als erfüllt. Nach der Auswertung der Gesamtfläche kamen wir auf eine Flächenleistung von ca. 1186 ha. *Dies ist natürlich kein allgemein gültiger Wert*, sondern hängt sehr stark von den Bodenverhältnissen, der Arbeitstiefe und -geschwindigkeit ab. Es zeigt jedoch deutlich, in welche Richtung die Entwicklung in diesem Bereich geht.
