Essais sur terrain „F16“

Nous essayons, depuis l'introduction de la ligne **EXTREME carbide line™**, de toujours améliorer les matériaux et la géométrie de nos pièces afin de proposer un produit de plus en plus performant. Ceci implique aussi d'effectuer des tests en conditions naturelles, car aucune amélioration ne peut être apportée sans connaissance directe du terrain .

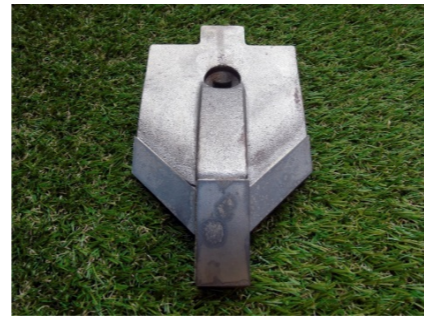
Les deux socs avant le travail. Nous reviendrons ultérieurement sur l'usure du soc « standard ».

afin de faciliter la comparaison, monté une pointe „normale“ avec rechargement.

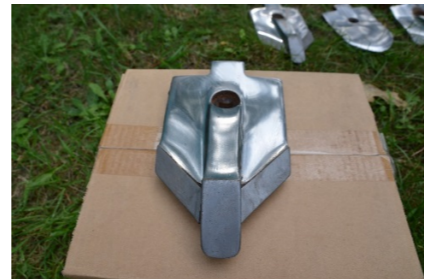
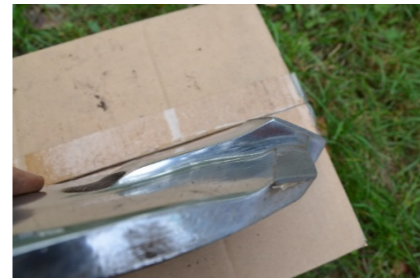
Les premiers signes d'usure apparaissent clairement après 255 ha. La pointe est arrondie et une usure sous forme d'érosion est visible sur la surface. La pièce a perdu env. 420 gr, ce qui correspond à environ 13,5% de son poids initial.

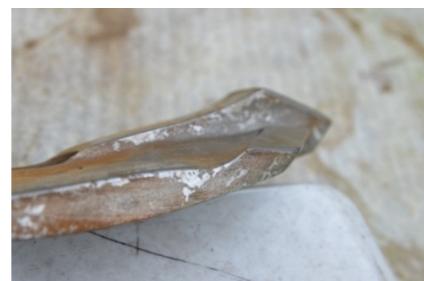
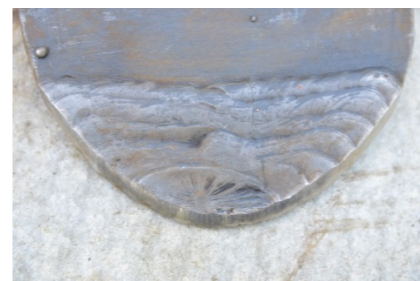
Les socs ont travaillé pendant la saison sur env. 360ha. Si peu d'usure n'apparaît sur „F16“, la moitié du rechargement du soc standard a disparu. Nous évaluons la perte de matière de notre soc à env. 510 gr ce qui correspond à env. 16,3% de son poids total. Parallèlement, le soc standard a perdu 950gr, soit env. 43% de son poids total. Nous avons jugé préférable de ne pas continuer à utiliser le soc standard étant donné qu'une fissure est apparue sur la pièce.

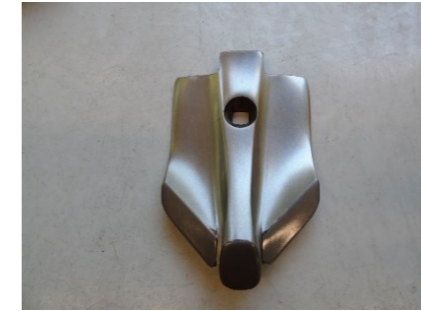
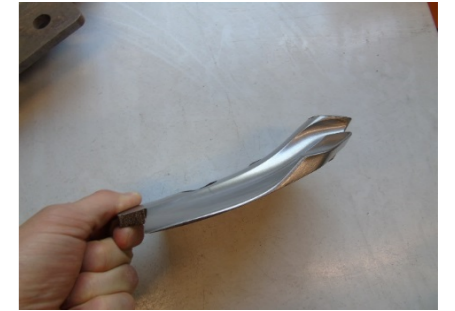
Nous avons continué, lors de la saison suivante, les essais avec notre soc jusqu'à l'obstention de sa forme actuelle. Le test aurait pu se prolonger, ce qui aurait augmenté la surface cultivée mais nous craignons de perdre le soc, ce qui aurait rendu impossible toute évaluation. Nous avons donc préféré conserver le soc comme sujet d'étude et pouvons en retirer quelques conclusions intéressantes.

Le soc que nous avons testé nous a donné entière satisfaction. Nous avons travaillé sur une surface totale d'env. 1186 ha. Ceci n'est qu'une valeur indicative, tout dépendant de l'état du sol, de la profondeur de travail ainsi que de la vitesse du tracteur. Mais cela indique la direction dans laquelle va se faire le développement.
